INFORME DE RUINA INMINENTE DE LA TORRE-CAMPANARIO DE LA IGLESIA DE URDIALES DEL PARAMO

INMUEBLE SITO EN C/ LA PLAZA Nº 2

URDIALES DEL PÁRAMO, LEÓN

SOLICITANTE

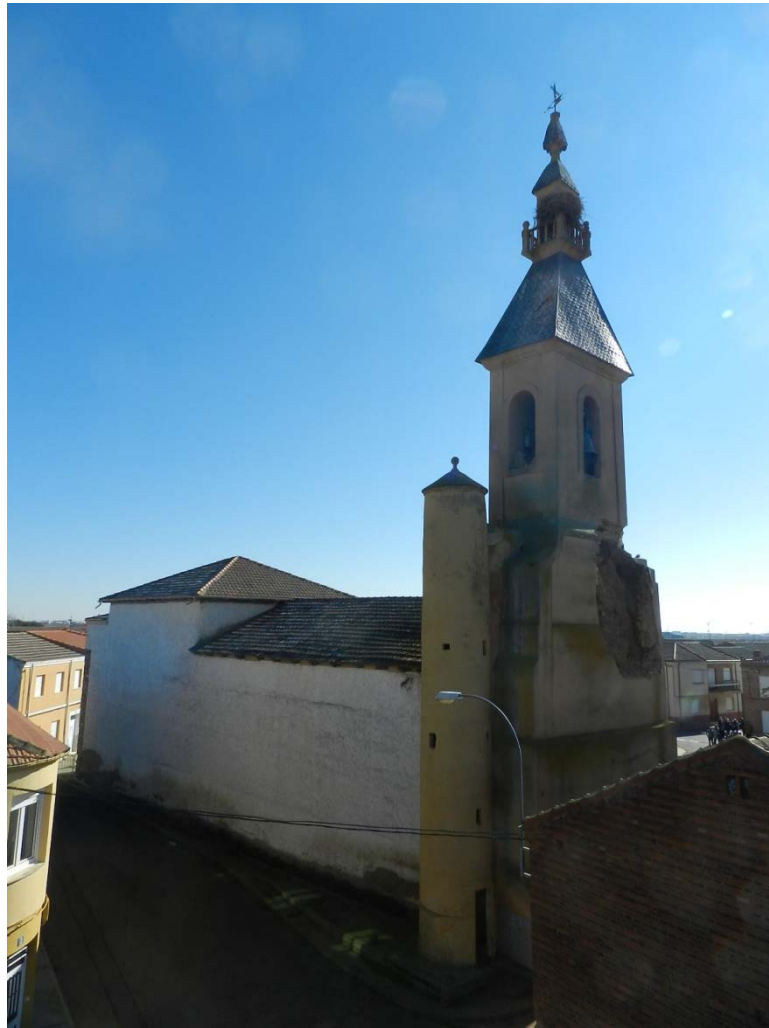
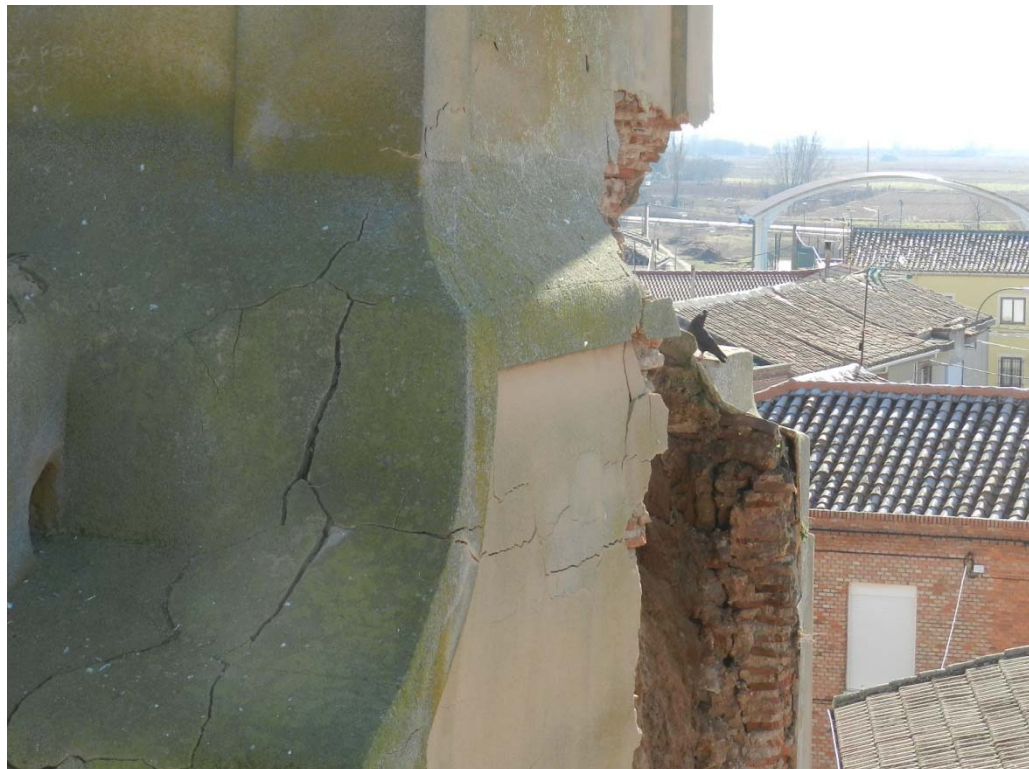
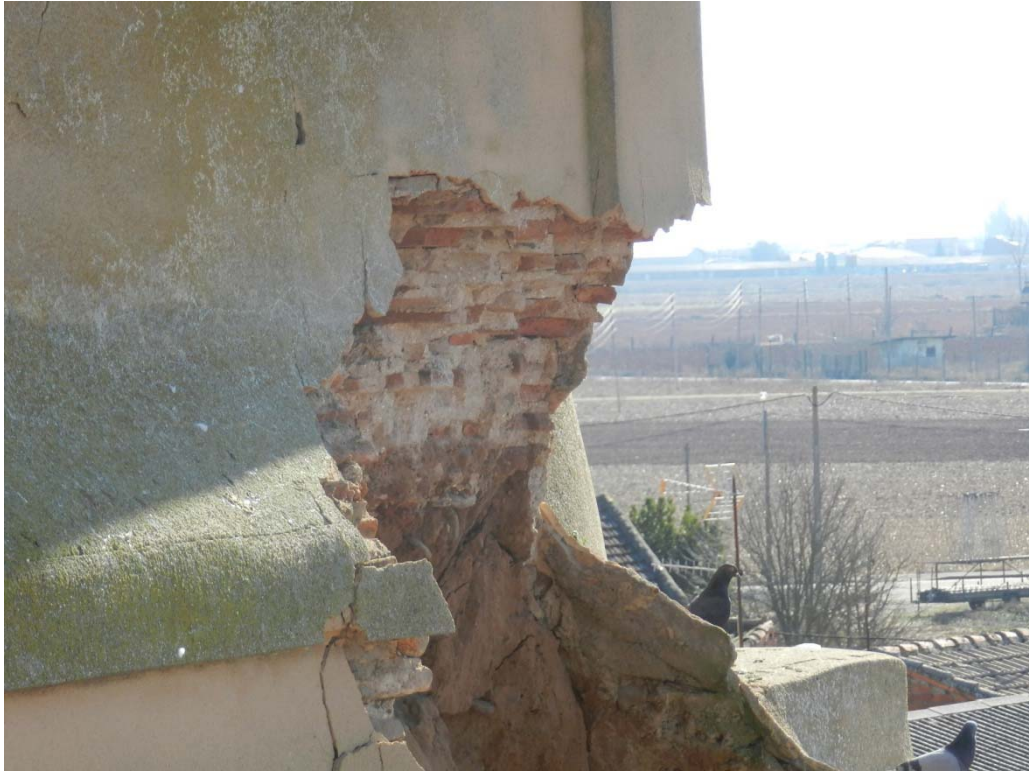
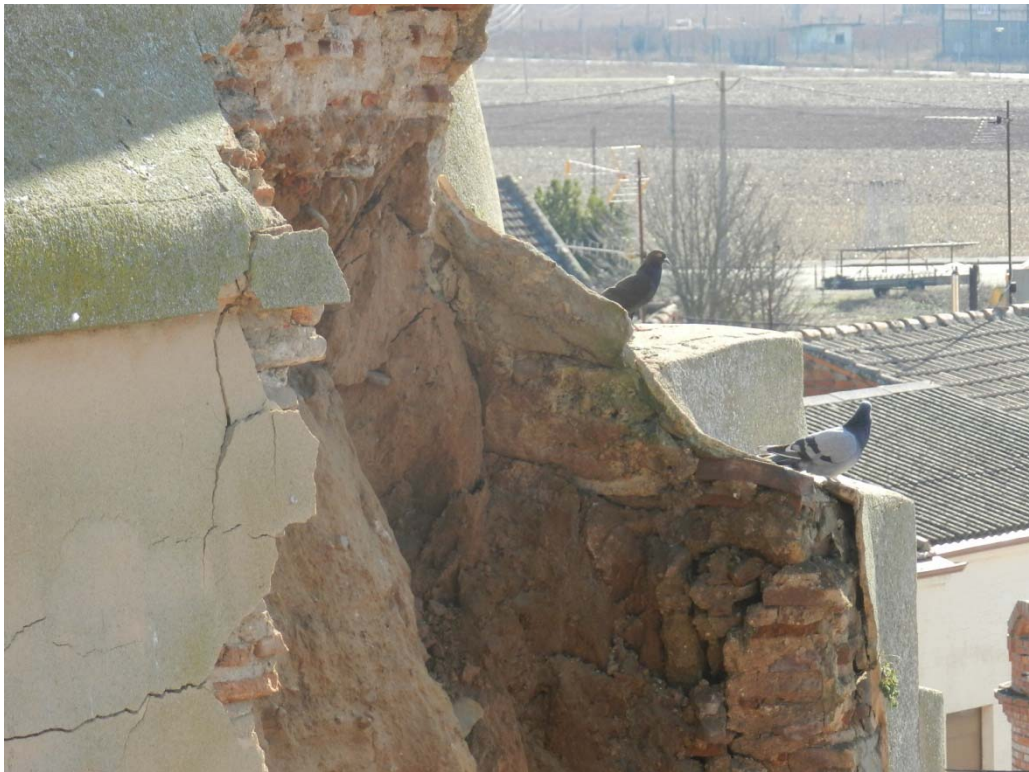
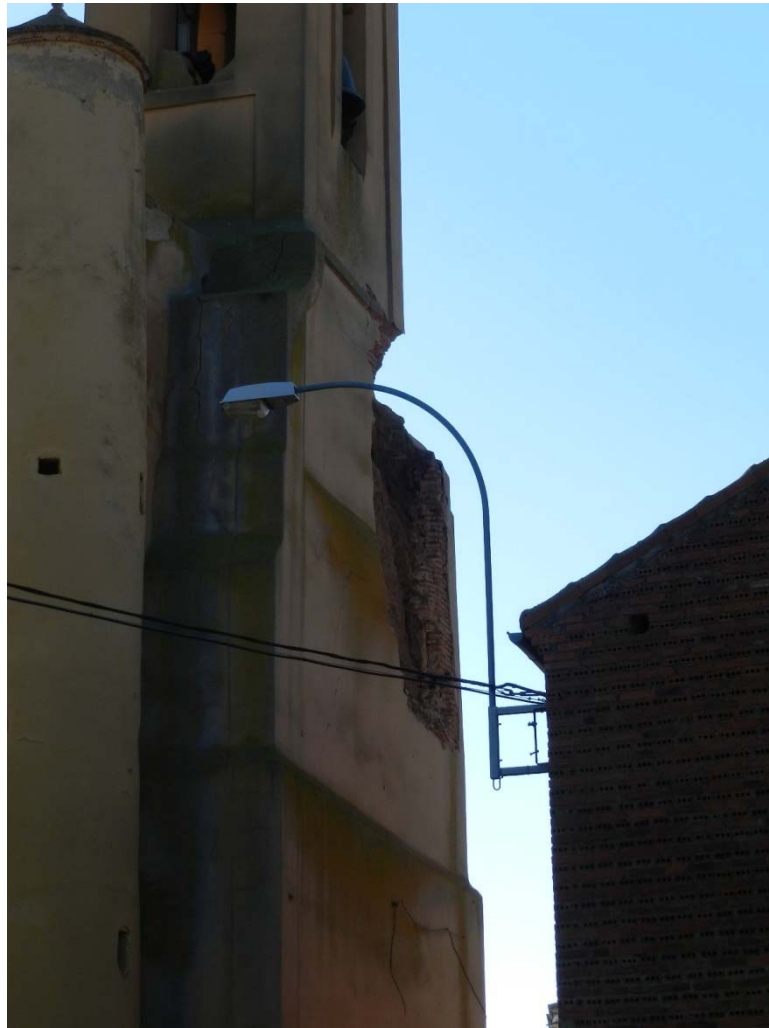
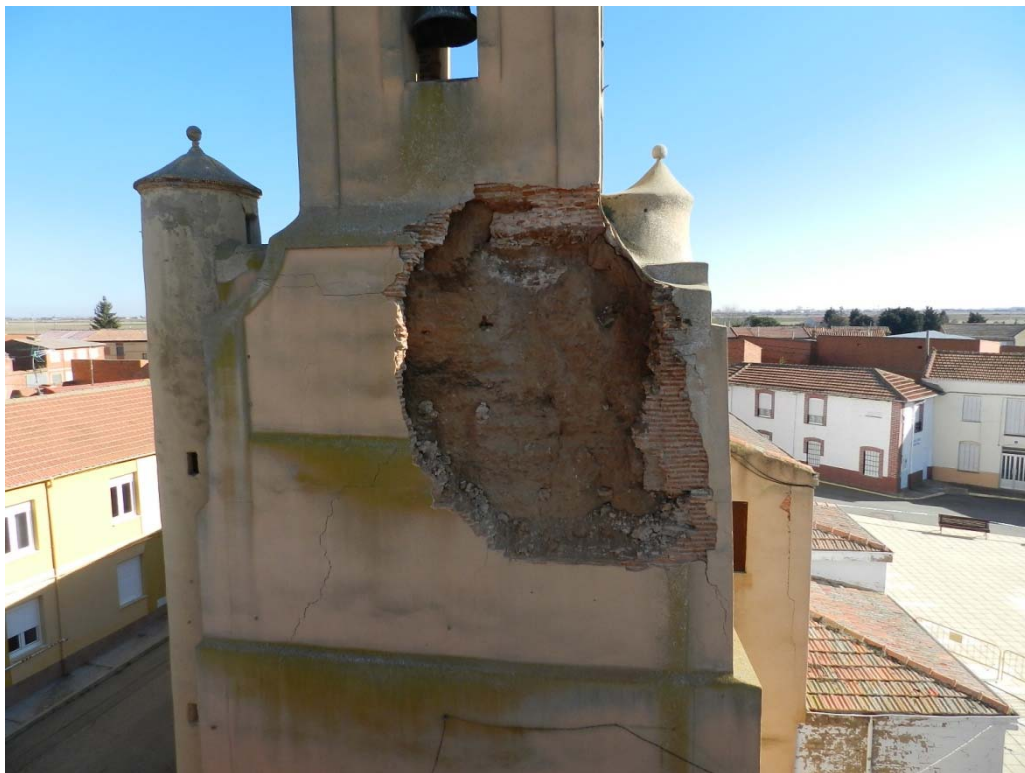
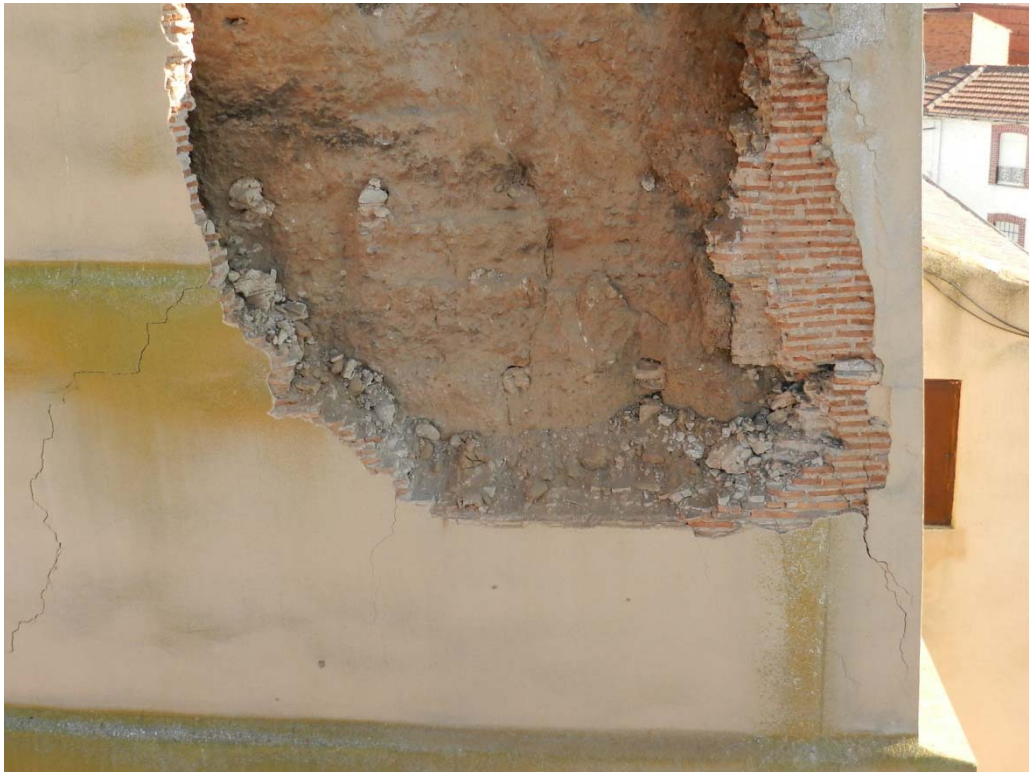
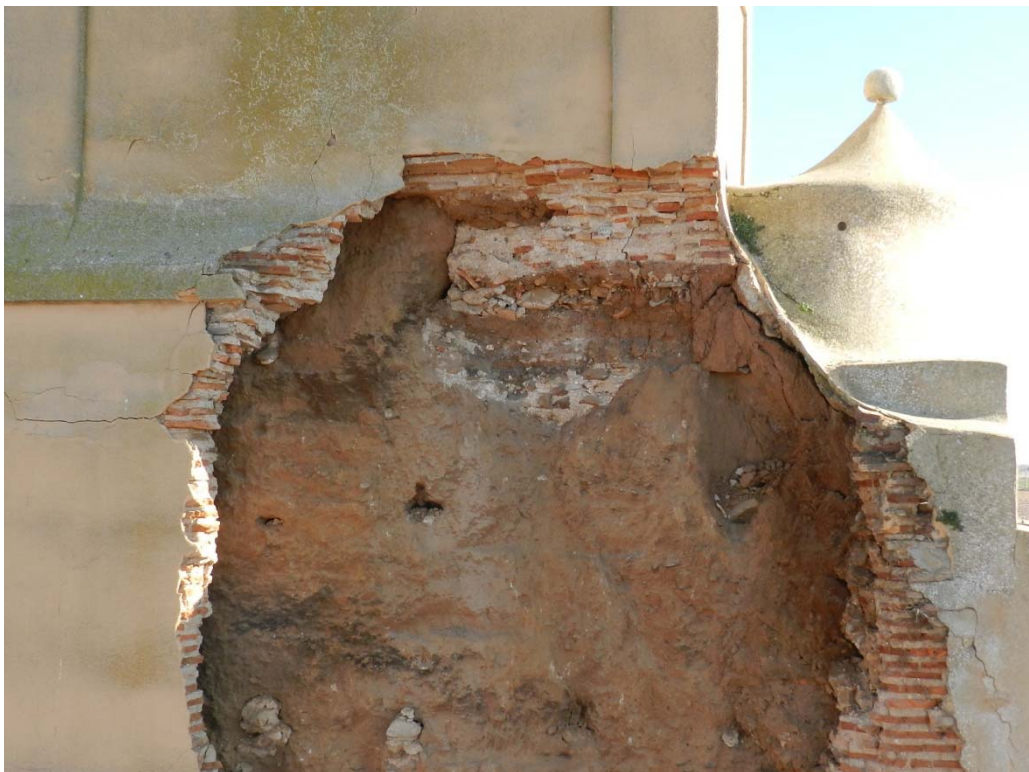
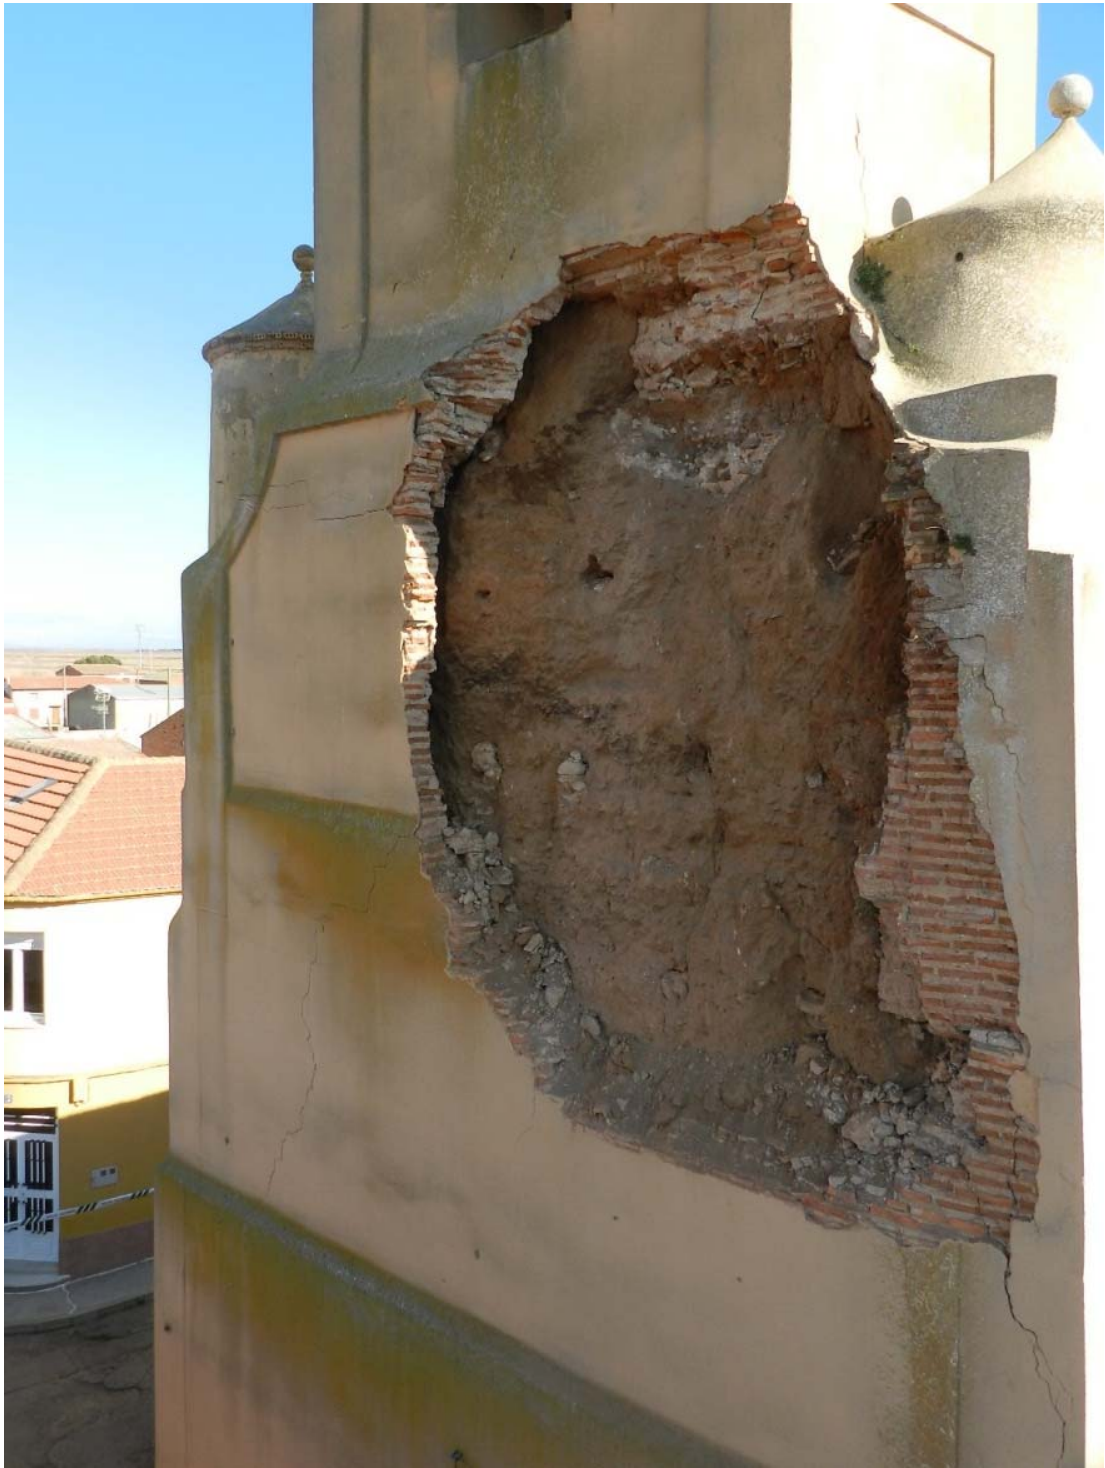
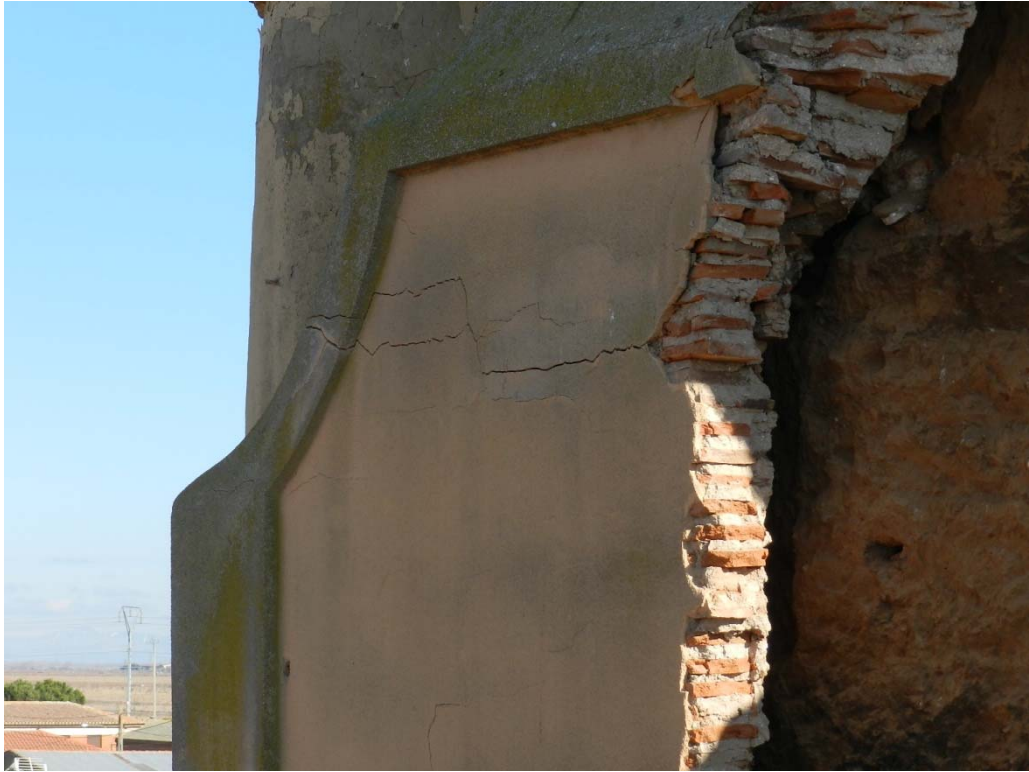
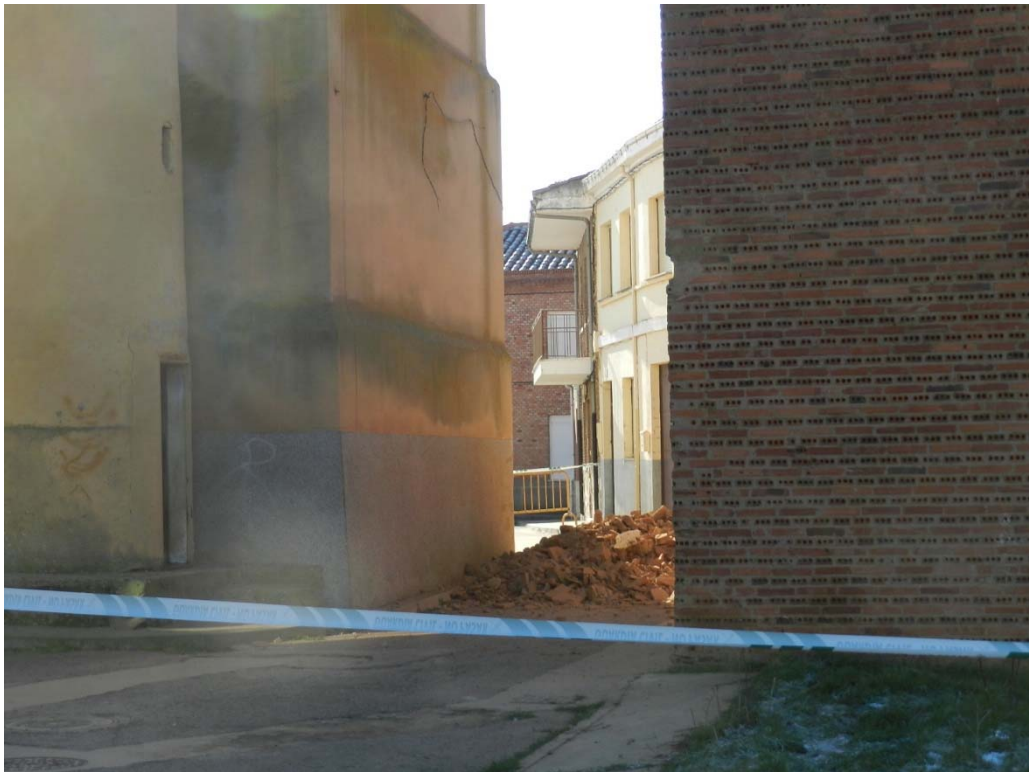
Hemos examinado el edificio en cuestión, encontrándose que la TORRE-CAMPANARIO esta en RUINA INMINENTE, ya que el elemento estructural que es el muro de carga de la misma a COLAPSADO, deformándose y desprendiéndose material estructural de la esquina sur oeste dejando el campanario sin un apoyo.

Así mismo exteriormente la espadaña está muy deteriorada, apreciándose grandes humedades interiores y grandes grietas.

AL DÍA DE HOY LA TORRE-CAMPANARIO EN CUALQUIER MOMENTO SE DERRUMBARÁ, YA QUE HA COLAPSADO.

DEBIDO A LAS CONDICIONES DEL DERUMBE PARCIAL QUE SE HA PRODUCIDO, NO SE DEBE APUNTALAR Y SE HA ESTABLECIDO UNA ZONA ACORDONADA PARA EVITAR PELIGROS HUMANOS Y MATERIALES.

Por todo lo cual, procede la **DECLARACIÓN DE RUINA**, con la necesidad de

- **DEMOLICIÓN URGENTE DE LA TORRE-CAMPANARIO**
